ПРЕДСЕЗОННОЕ РУКОВОДСТВО · 2026

# КРОВЛЯ ПОСЛЕ ЛЕТА ЧЕК-ЛИСТ ОБСЛЕДОВАНИЯ

Как за час найти дефекты, которые вскроются первым же дождём, определить объём ремонта и рассчитать материалы.

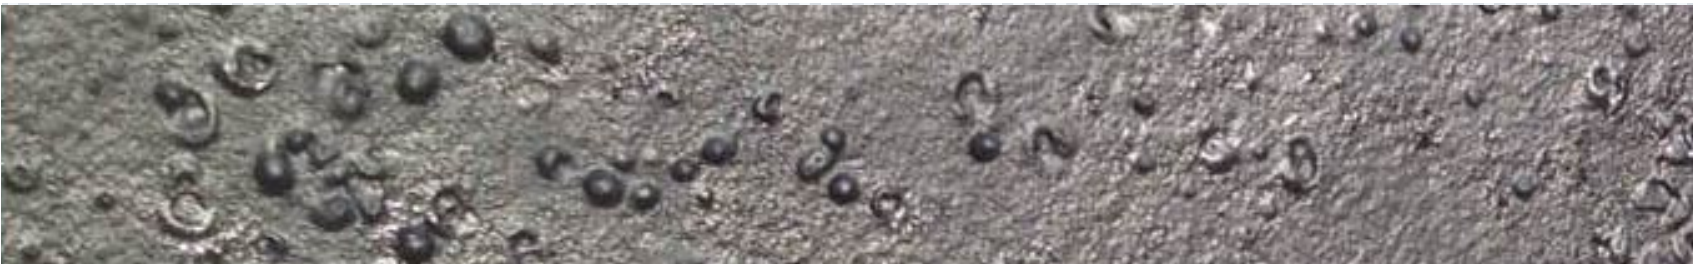
## 4.1 ВЗДУТИЕ («ПУЗЫРЬ»)

| ПРИЧИНА | Влага в основании или в утеплителе, испаряющаяся при нагреве. Реже — укладка по непросушенной или незагрунтованной стяжке. |
| ЧТО ДАЛЬШЕ | Вздутие растёт от цикла к циклу. Зимой вода в нём замерзает и разрывает полотно. К весне — протечка и мокрый утеплитель на площади в 5–10 раз больше самого пузыря. |
| РЕШЕНИЕ | Вскрытие крестообразным надрезом, просушка, при необходимости замена утеплителя, заплата в два слоя с перекрытием краёв не менее 150 мм. Если вздутий больше 5–7 на 100 м² — вопрос не в заплатах, а в отсутствии вентиляции подкровельного пространства: нужны аэраторы. |

Влага, оставшаяся в стяжке или утеплителе с прошлого сезона, при нагреве превращается в пар и отрывает полотно от основания. Вздутие — не самостоятельный дефект, а индикатор: под ним почти всегда мокрый утеплитель, который придётся вскрывать и сушить или менять.

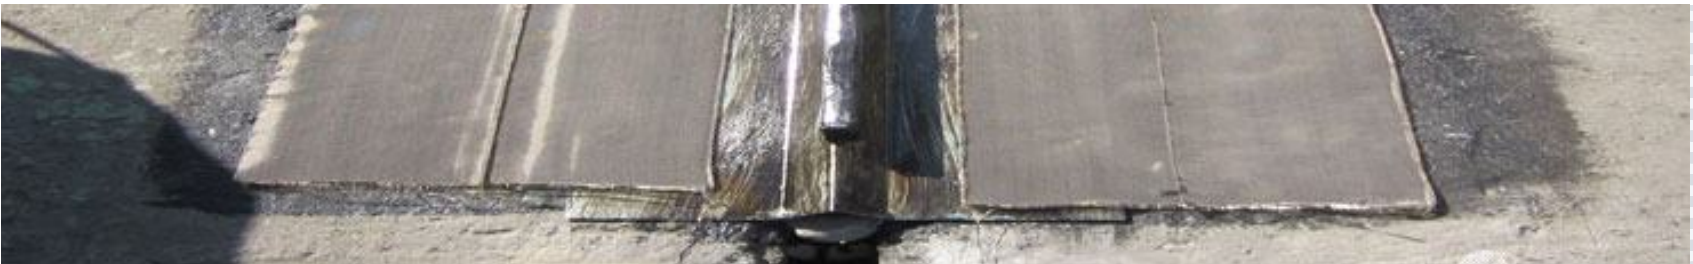
## 4.2 РАСКРЫТИЕ ШВА

| ПРИЧИНА | Недостаточный прогрев при наплавлении, отсутствие битумного валика по кромке, термические подвижки. |
| ЧТО ДАЛЬШЕ | Шов — прямой канал воды под кровельный ковёр. Протечка появится с первым же затяжным дождём. |
| РЕШЕНИЕ | Повторный прогрев и прикатка. При раскрытии шире 10 мм — накладная полоса от 300 мм, кромка обрабатывается битумным герметиком. |

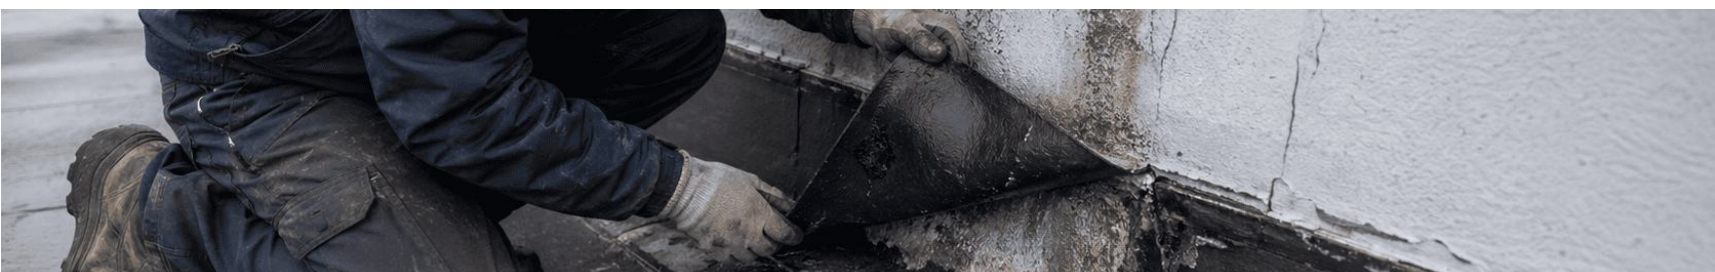
## 4.3 ТРЕЩИНЫ В ПРИМЫКАНИИ К ПАРАПЕТУ

| ПРИЧИНА | Термическая работа конструкции в зоне перегиба, отсутствие галтели, жёсткое защемление полотна. |
| ЧТО ДАЛЬШЕ | Самый частый источник протечек в наших условиях. Вода идёт по стене и проявляется на потолке в метре-двух от места дефекта — из-за чего протечку годами ищут не там. |

| № | ЧТО ПРОВЕРЯЕМ | НА ЧТО СМОТРЕТЬ | Н | В | Р |
|---|---|---|---|---|---|
| 3 | Примыкания к парапетам | Отслоение верхнего края, трещины в зоне перегиба, состояние прижимной планки и герметика | <input type="checkbox"/> | <input type="checkbox"/> | <input type="checkbox"/> |
